15. DOKUMENTACJA ZDJĘCIOWA STANU ZACHOWANIA ZABYTKOWEGO
KOŚCIOŁA (DAWNEJ CERKWII) W KURYŁÓWCE

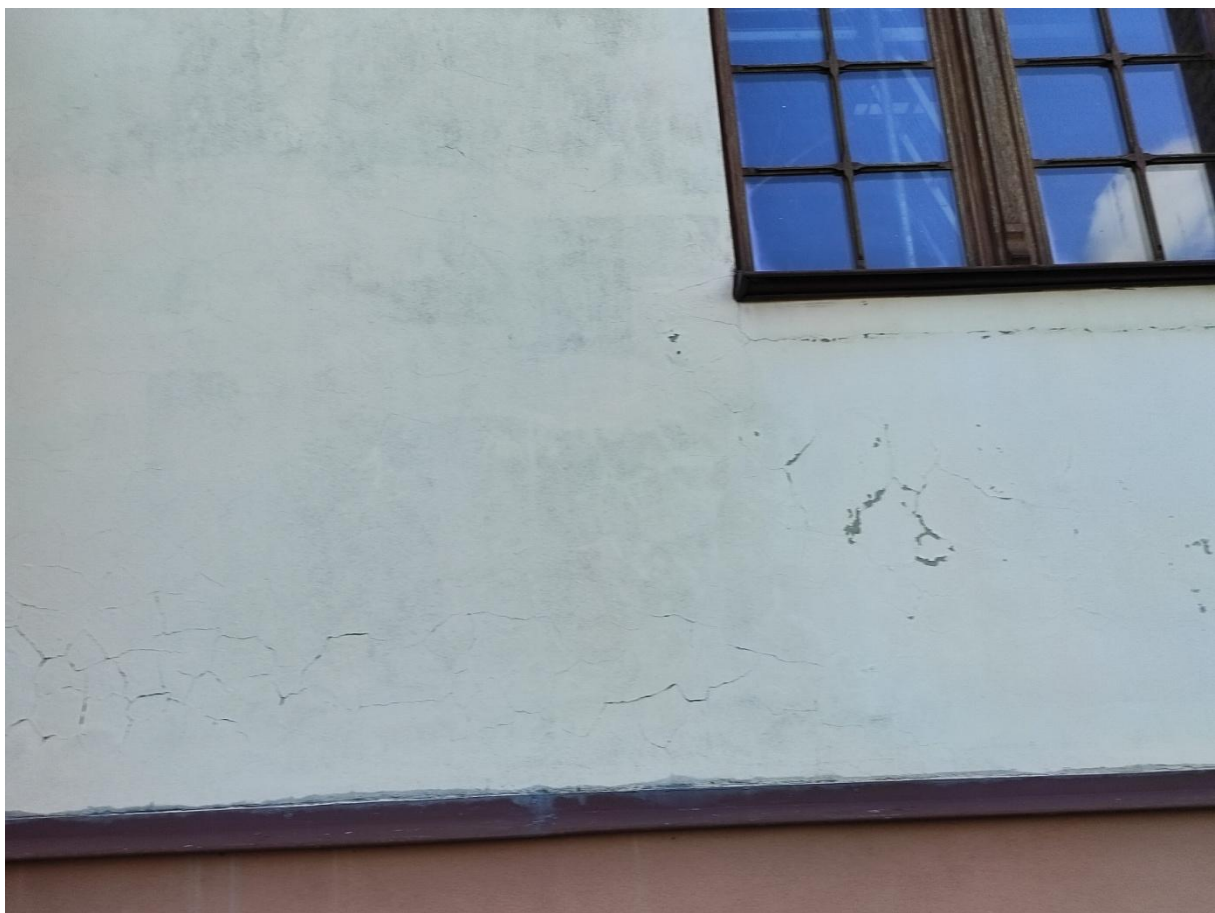
Fot. Nr6. Zabytkowy kościół w Kuryłówce. Widok stanu zachowania tynków elewacji

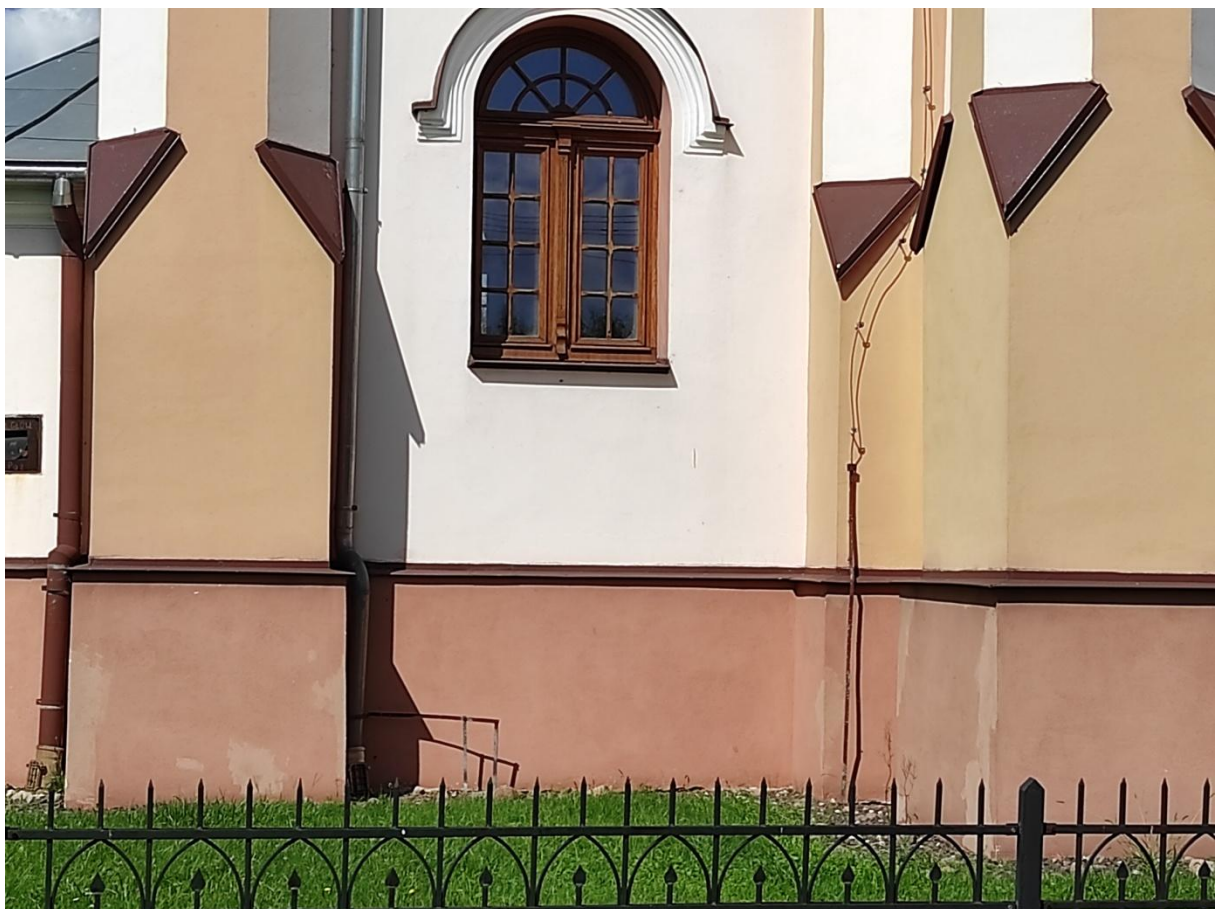
Fot. Nr7. Zabytkowy kościół w Kuryłówce. Widok stanu zachowania tynków elewacji

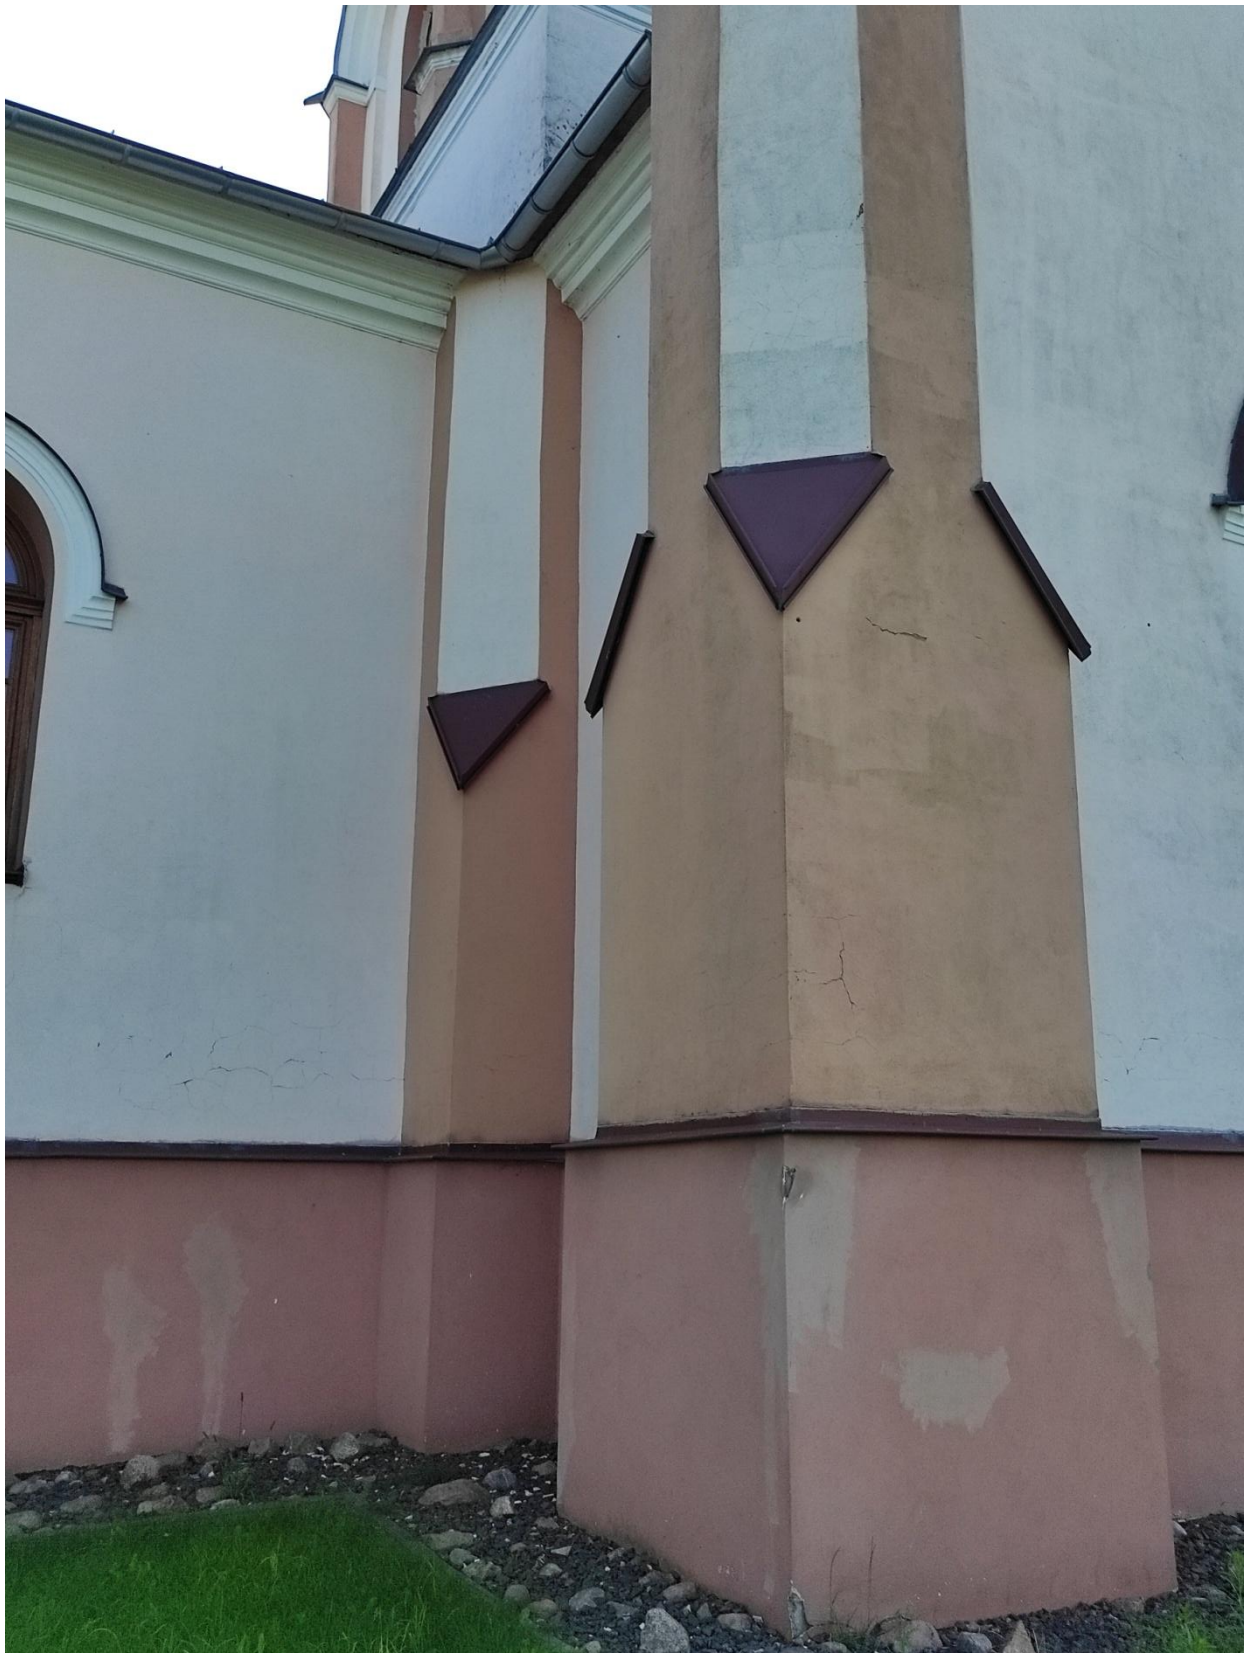
Fot. Nr8. Zabytkowy kościół w Kuryłówce. Widok stanu zachowania tynków elewacji

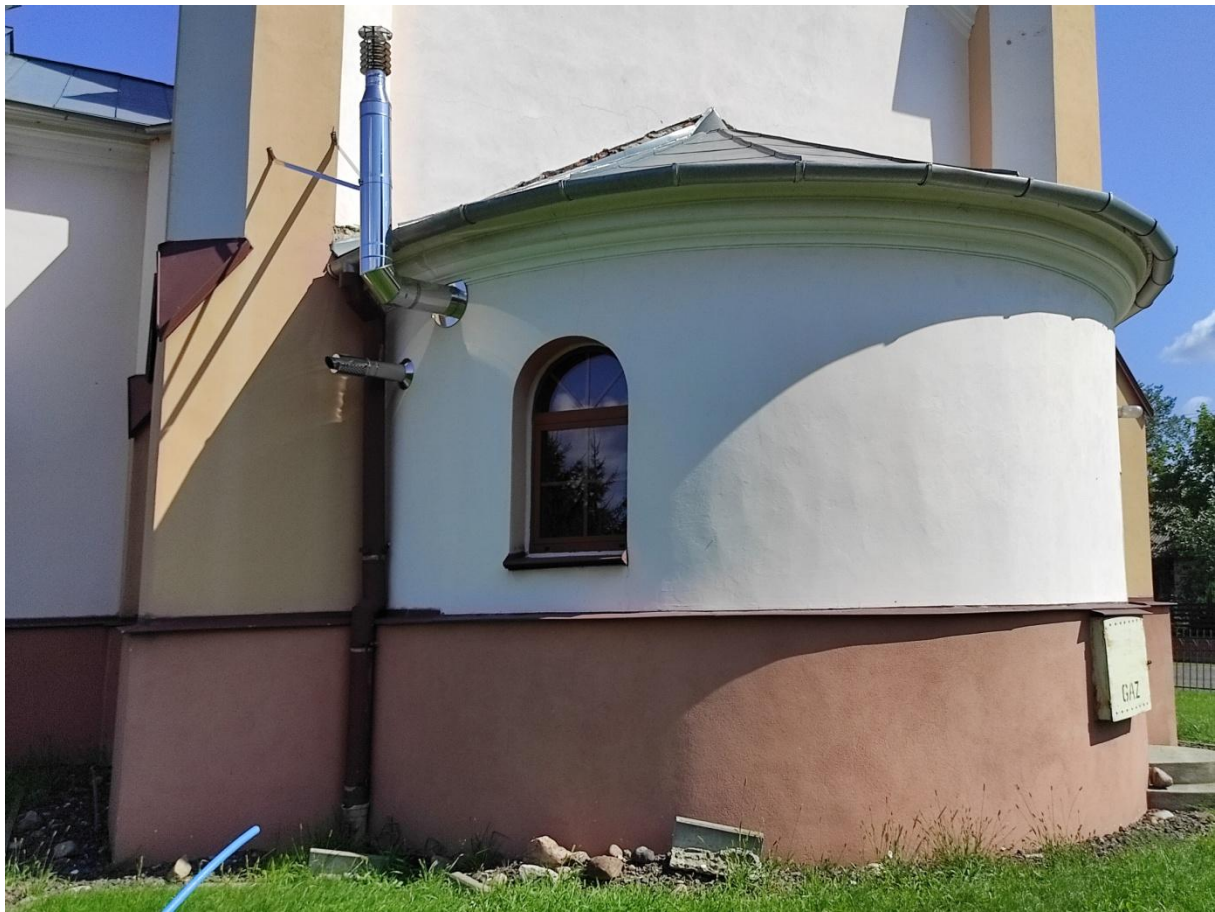
Fot. Nr9. Zabytkowy kościół w Kuryłówce. Widok stanu zachowania tynków elewacji

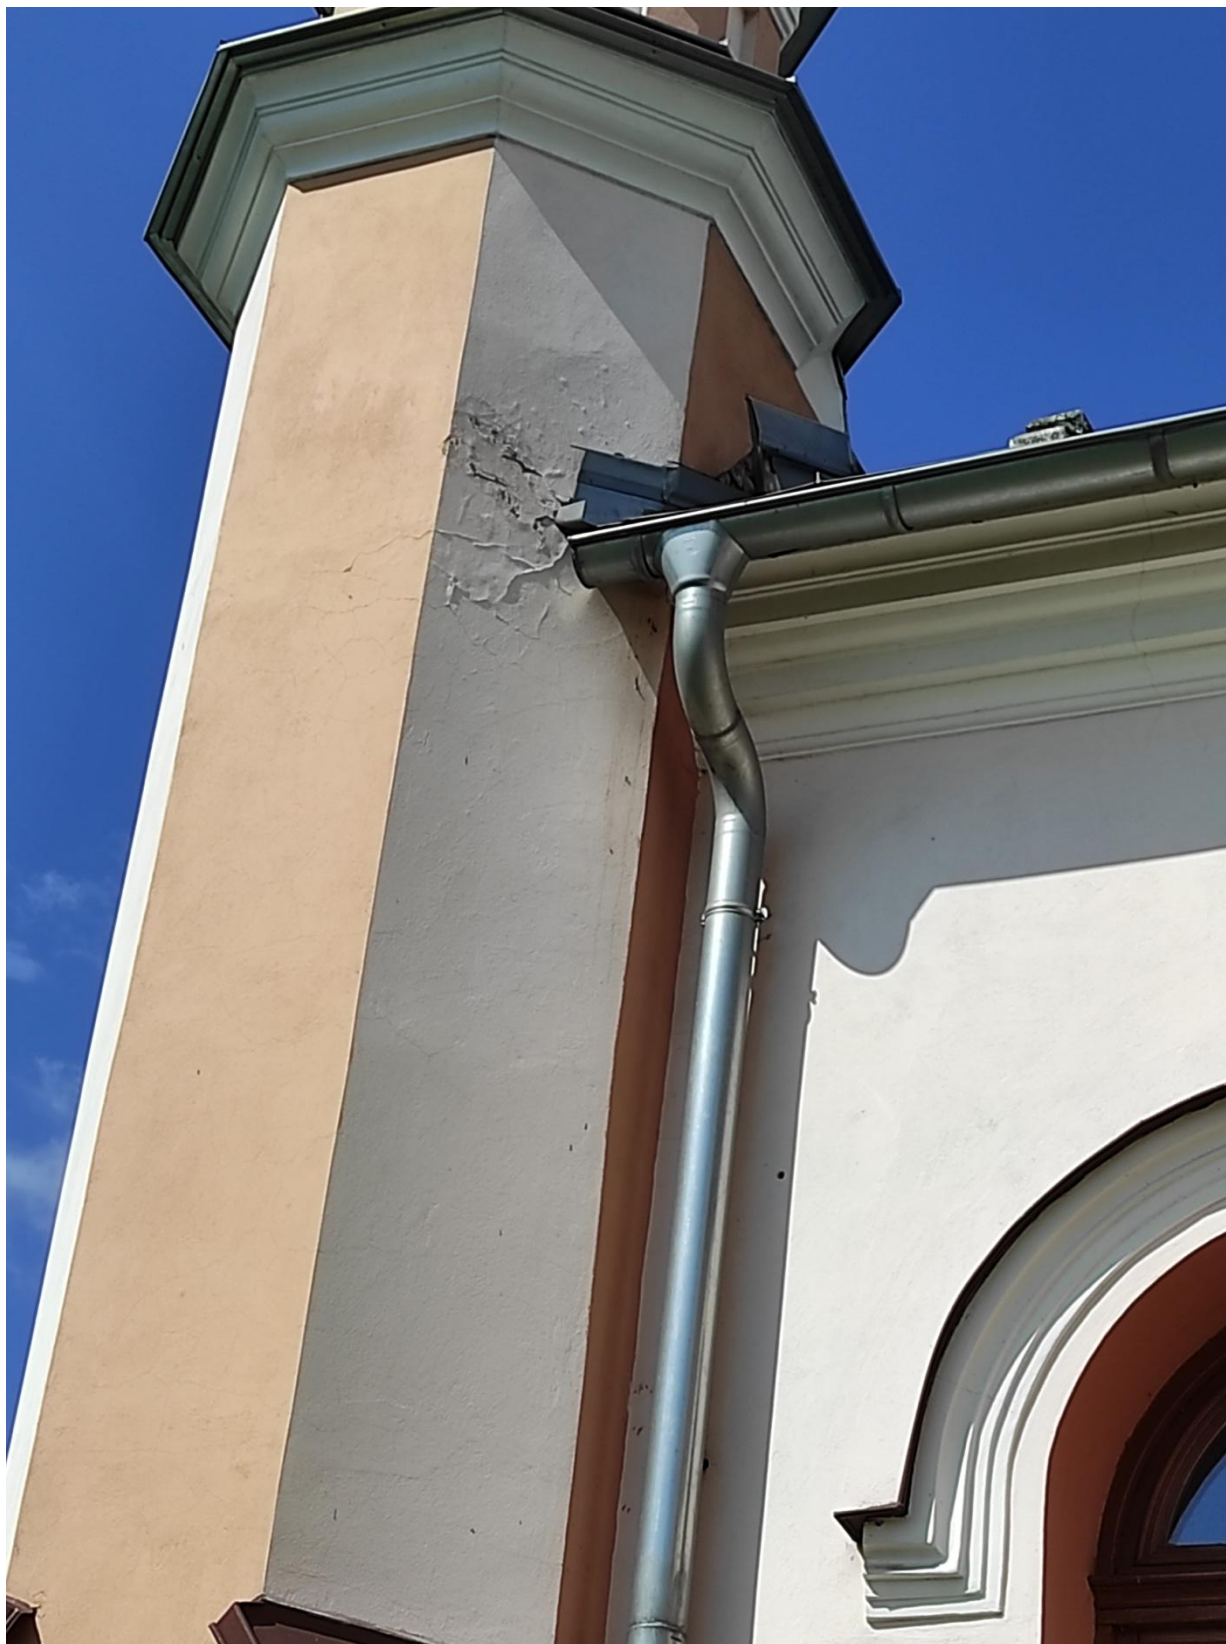
Fot. Nr9. Zabytkowy kościół w Kuryłówce. Widok stanu zachowania tynków elewacji

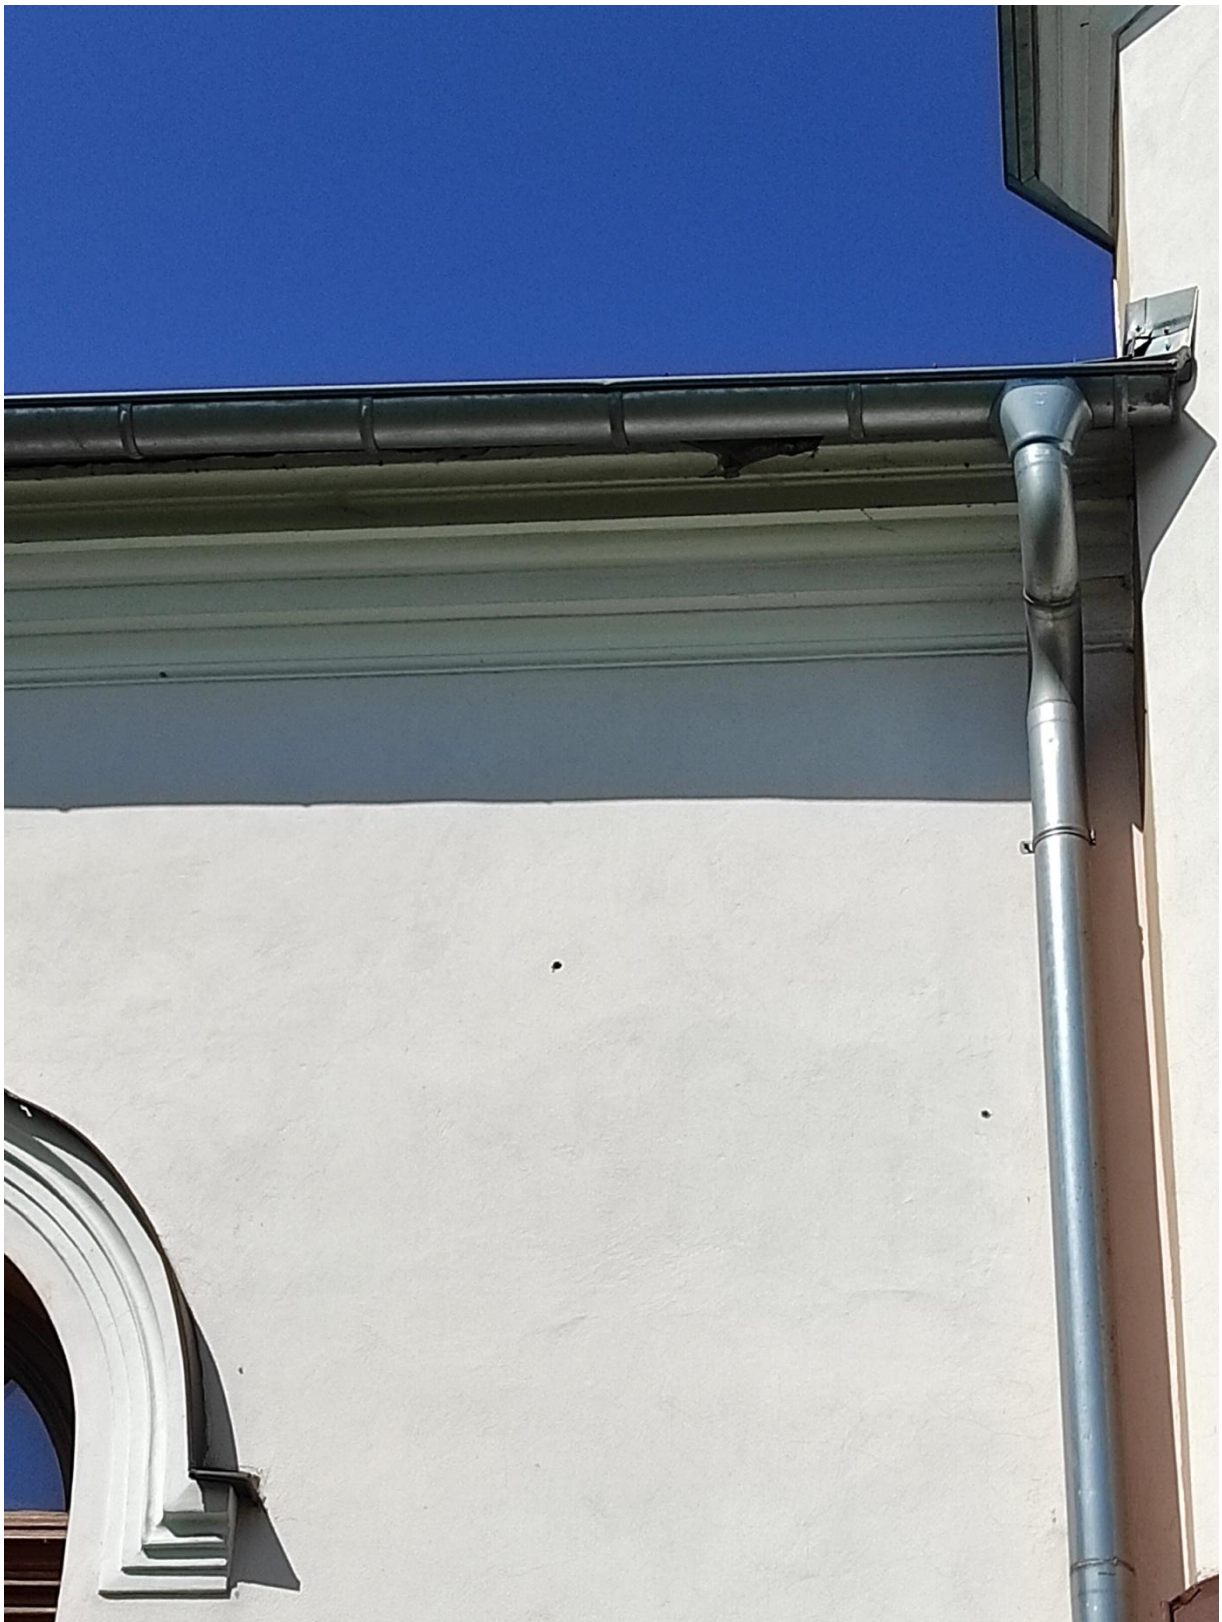
Fot. Nr10. Zabytkowy kościół w Kuryłówce. Widok stanu zachowania tynków elewacji
